Een avontuurlijke rondgang door een wijnkoperij aan de Hogewoerd

Hans van Klinken

In 2014 verwierf de Stichting Diogenes Leiden na een tip een aantal panden aan de Hogewoerd. Het betreft de nummers 59, het dubbelpand 61 en 63. In de eerste drie panden is tot recent de wijnhandel van de firma Maat, die veel Leidenaars nog goed hebben gekend, gevestigd geweest. De verdiepingen erboven werden door de eigenaren bewoond, met uitzondering van het linker bovenhuis van nummer 61 (nu 61a) en nummer 63, die steeds werden verhuurd. De panden waren precies wat Diogenes, zoals de stichting in de wandelgangen wordt genoemd, zocht. Het is de core business van deze nu 47 jaar oude organisatie om gebouwd erfgoed te redden van de ondergang of te behoeden voor respectloos verbouwen. Om een voorbeeld te geven: het eerste project dat Diogenes aanpakte betrof de panden Lokhorststraat 18 t/m 22, die als pakhuis werden gebruikt en in een deplorabele staat verkeerden.¹ Eveneens deplorabel was de staat van de ernaast gelegen Latijnse School. Met deze projecten werd de basis gelegd voor wat de stichting nu nog vertegenwoordigt: een organisatie die intensief wil restaureren met behoud van zoveel mogelijk oo

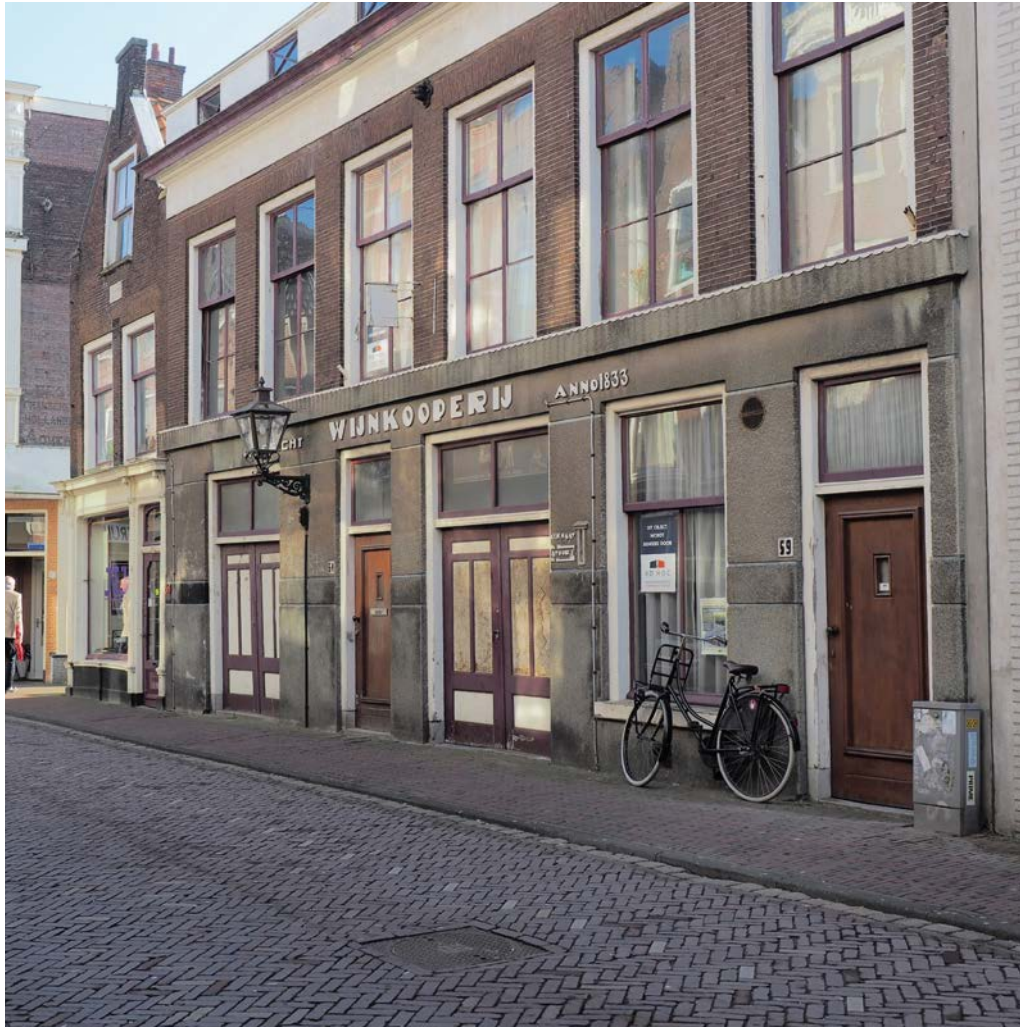
Het complex van vier huizen vóór de restauratie in 2014. Foto: Hans van Dam/Stichting Diogenes Leiden.

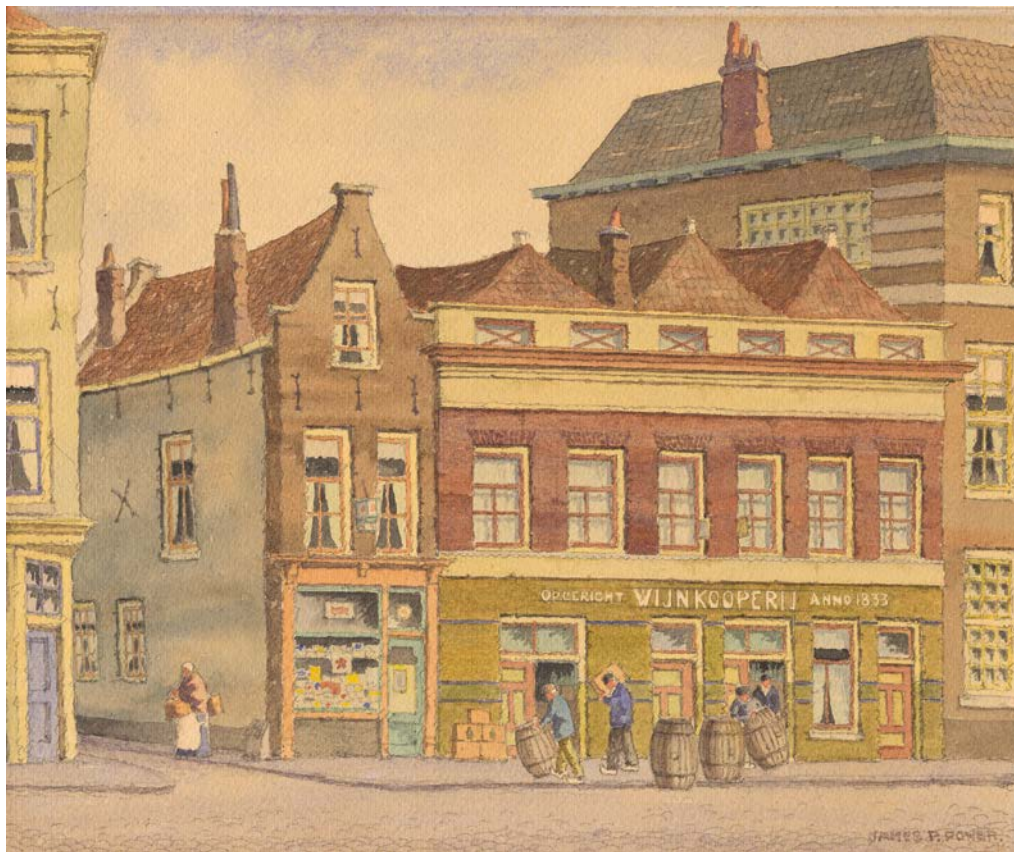
Eind jaren dertig van de twintigste eeuw vervaardigde de Engelse kunstenaar James P. Power (1885-1947) deze aquarel in opdracht van de toenmalige pandeigenaar. Power werkte op dat moment in Nederland. De aquarel toont de op dat moment net aangebrachte, huidige gevel van het complex. Particuliere collectie.

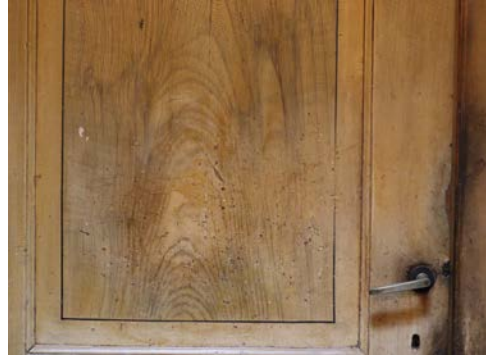
Voorbeeld van een deur voorzien van houtimitatie in de voormalige wijnkoperij. De meeste deuren zijn opgeknapt en hergebruikt. Foto: Hans van Dam/Stichting Diogenes Leiden.

Al bij de eerste inspectie riepen de panden allerlei vragen op. Zo waren Hogewoerd nummer 59 en het meest dicht tegen dit pand aan gelegen deel van het dubbelhuis 61 door middel van allerlei doorbraken en gangen met elkaar verbonden. Om de onoverzichtelijk situatie van die in elkaar overlopende panden nog groter te maken, was er in de tuin in de late negentiende eeuw een aanbouw neergezet over de lengte van 61a en 63 (zie de plattegrond op de vorige pagina) om de wijnkoperij beneden meer ruimte te geven. De erboven gelegen woonruimten die zo ontstonden waren eveneens met de huizen aan de voorkant verbonden. Op die manier was een waar doolhof ontstaan dat best concentratie vroeg om van de Hogewoerd rechtstreeks naar de achterkant te lopen of de trap te vinden die naar de zolders leidde. Er was in het veelkamerige complex dan ook een groot aantal deuren aangebracht die, heel sjiek, aan één zijde met houtnerf zijn beschilderd; het zogenaamde houten.⁶ De meeste van die deuren zijn gerestaureerd en hergebruikt.

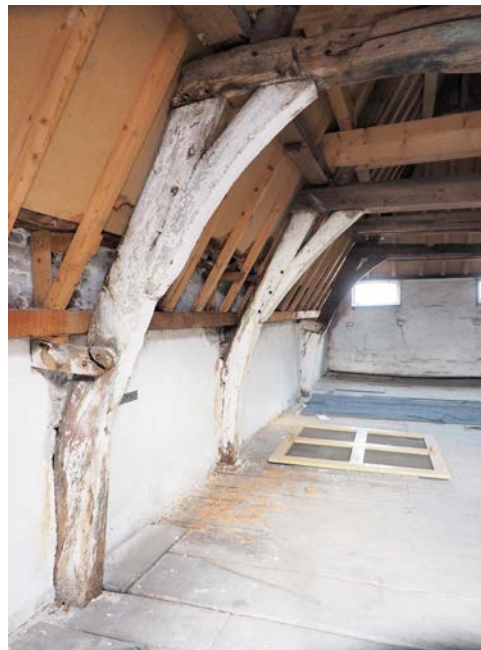
De hergebruikte houten krommers, te zien op de zolder van nummer 59, zijn aanmerkelijk ouder dan het pand zelf. Foto: Hans van Dam/Stichting Diogenes Leiden.

Nummer 59 toont zijn historische rijkdom in eerste instantie door haar dakspanten, de zogenaamde krommers.⁷ Op sommige plekken is nog te zien dat het hout van schors en onregelmatigheden werd ontdaan met een haalijzer dat hier en daar zichtbaar en onbedoelde voren in het hout trok, omdat het instrument bot was.⁸ Het is jammer dat het hergebruikt materiaal blijkt te zijn. Wanneer op hergebruikt hout een dendrochronologisch onderzoek wordt gedaan, weet je iets van de ouderdom van het hout, maar niet wanneer het dak is gebouwd. Zo is het niet mogelijk de spanten te gebruiken om de leeftijd van het pand (mede) te bepalen.⁹ Dat het ouder materiaal is, blijkt uit het feit dat de wijze van dakconstructie typerend is voor het eind van de vijftiende eeuw, terwijl de panden meer dan 100 jaar jonger zijn.¹⁰ Bewijs voor eerder gebruik zijn ook de gaten van de penverbindingen; een methode om met houten pennen stukken hout aan elkaar te bevestigen. Die gaten zijn hier loos. Deze eiken delen zijn daarnaast oorspronkelijk dikker geweest en kwamen vermoedelijk van een zwaarder dak. Ze werden namelijk heel zuinig in de lengterichting doorgezaagd. Dat is goed te zien aan een uitsparing aan de zijkant van een krommer die precies past op zo'n uitsparing van het ertegenover staande exemplaar.

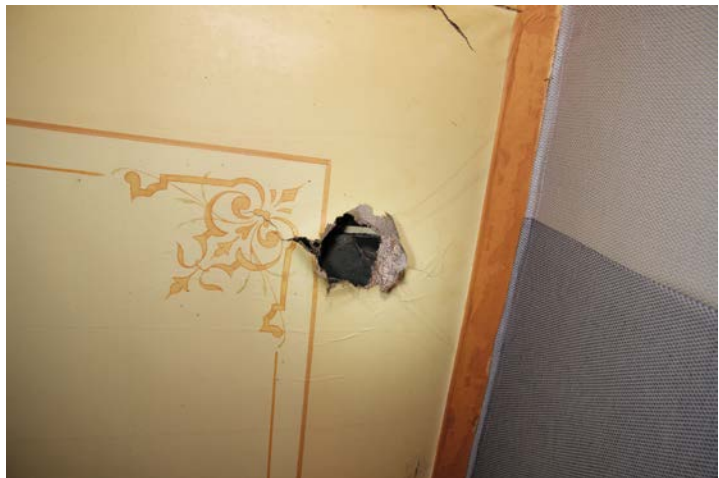
Detail van het spanplafond in nummer 59, dat op veel plekken niet meer te restaureren was. Er voor in de plaats kwamen met de hand vervaardigde replica's. Foto: Hans van Dam/Stichting Diogenes Leiden.

Bijzonder zijn de twee aan de randen beschilde spanplafonds op nummer 59 uit de negentiende eeuw. Deze werden tussen de balken in de breedterichting in de voorkamer op de eerste verdieping aangebracht. Het bestaat uit papier op een juten ondergrond zoals behang. In met name die periode werd behang meer algemeen én populair, zo ook deze toepassing. Zulke plafonds zijn anno nu uniek, maar kwamen in de regio toen veelvuldig voor.¹⁴ Het was naast decoratief wellicht ook praktisch, want eventueel stof uit de kieren van de plankenvloer erboven zou zo efficiënt kunnen worden tegengehouden. In een derde vlak is gezien het gebruik van het materiaal een bespanning aangetroffen uit de jaren zeventig van de twintigste eeuw. Dit was vermoedelijk ter vervanging van het oorspronkelijke plafondbehang. De ornamentiek aan de

randen van die nog bestaande plafonds komt overeen met de stijl van de schoorsteen en kan rond 1875 worden gedateerd. Dat valt samen met het opzetten van de nieuwe voor-gevel. In die periode heeft dus niet alleen de pui een aanpassing gekend (in de twintigste eeuw werd de onderkant nog een keer aangepast, zij het beperkt), maar kregen blijkbaar meer elementen van het huis een nieuw jasje. Een intensief onderzoek naar die plafondbedekking door papier-restaurateur Thomas Brain gaf aan dat er geen redding meer aan was. De Rijksdienst voor Cultureel Erfgoed verordonneerde daarop dat er replica's voor in de plaats moesten komen, waarbij tevens de derde 'cassette' eenzelfde spanplafond kreeg zoals er zeer waarschijnlijk heeft gezeten. Een prijzige kwestie, maar het brengt wel de kamer weer terug in de oorspronkelijke sfeer.

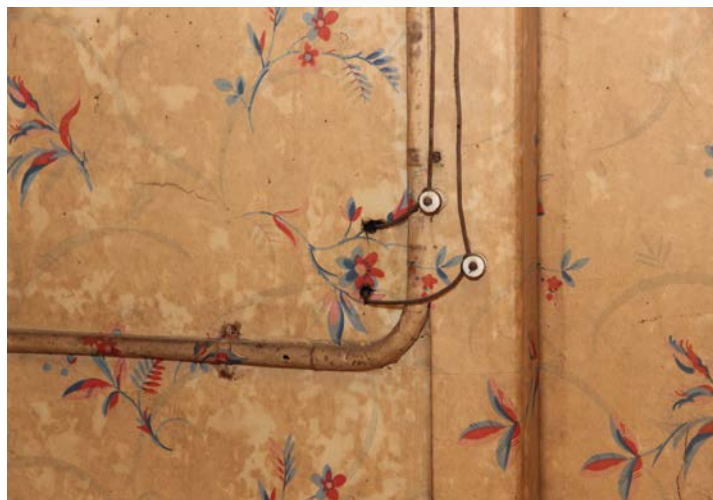
Restant van de oude elektriciteitsvoorziening in nummer 59. De ijzeren elektriciteitspijp is van later datum. Foto: Hans van Dam/Stichting Diogenes Leiden.

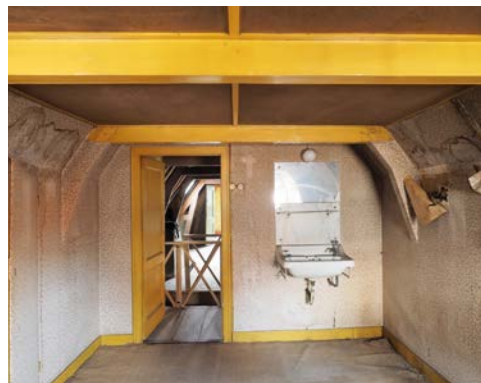
Een van de dienstbodekamers met elektra, kasten, afgeschoten pannendak en een wasbak. Foto: Hans van Dam/ Stichting Diogenes Leiden.

een vaste wasbak en elektrisch licht. Ook was het pannendak afgeschoten.

Aardig is dat in de achterste dienstbodekamer totaal vergane originele schotten werden aangetroffen, die tegen de binnenkant van het dak werden aangezet om stof, tocht en vocht te weren. Een meer primitieve methode dan het compleet aftimmeren van het dak. Van een ander pand van Diogenes, Aalmarkt 6, is uit overlevering bekend dat ook daar op de zolderkamers dergelijke schotten in gebruik waren.

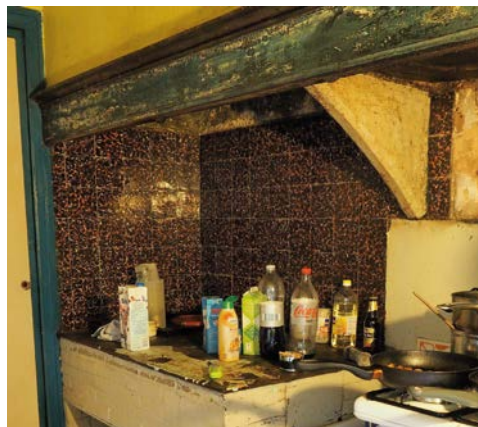
De keuken met de schildpadtegels boven het fornuis waarvan de werking niet duidelijk is. De panden waren tijdelijk door antikraak-bewoners in gebruik. Foto: Hans van Dam/Stichting Diogenes Leiden.

De keuken op deze tussenetage dwingt bewondering af. Die heeft een brede schouw met donkere schildpadtegels.²⁴ Dergelijke tegels werden al in de zeventiende eeuw geproduceerd en gebruikt in de roetbaan van een rookafvoer.²⁵ De gedachte was blijkbaar dat witte tegels er al snel te opvallend vies zouden uitzien. Het is moeilijk te bepalen wanneer die tegels zijn aangebracht, want ze werden een lange periode achtereenvolgens geproduceerd. Een betere indicatie voor de periode dat de keuken in gebruik werd genomen is de ertegenover staande vaste servieskast, die uit de vroege negentiende eeuw stamt of zelfs iets eerder wordt geschat. Die bepaling zou ook voor het originele gemetselde fornuis met metalen plaat kunnen gelden. Een dergelijke kookplaats wordt nagenoeg nergens meer aangetroffen. Veel geïnteresseerden hebben zich over dit fornuis gebogen, maar de werking ervan is nog door niemand doorgrond. Reden om op een later tijdstip dieper in deze materie te duiken.

de kopse kant van de keuken, dat afgesloten kan worden. Hierin werd de turf om het fornuis mee te stoken bewaard. De voorraad turf lag op zolder en kon via een opening in de vloer door een houten koker worden gestort om uiteindelijk in deze opslag terecht te komen. Dit soort aardige tijdselementen verdwijnen helaas zienderogen uit de oude panden, misschien ook omdat men niet meer weet waarvoor het heeft gediend.

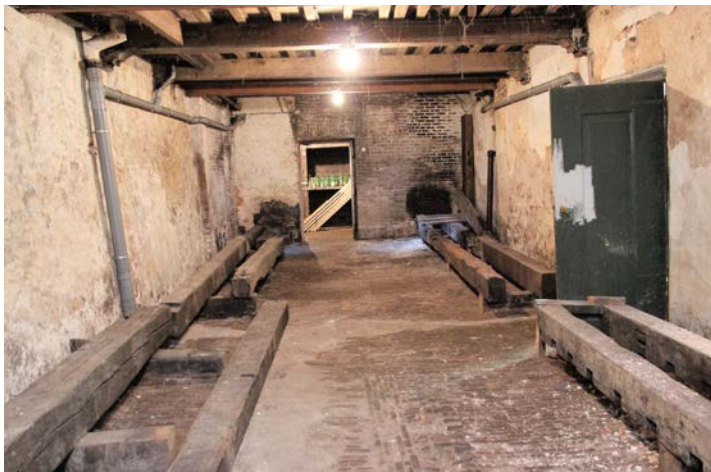
De balken waar wijnvaten op werden gelegd (huisnummer 61A). Rechts is een oude moerbalk te zien met inhammen voor de kinderbinten. In de doorgang in de achtermuur zat het flessengat. De betegelde spatrand is op deze foto niet te zien. Foto: Hans van Dam/Stichting Diogenes Leiden.

Op de begane grond van het meest linkse pand van het ensemble van drie woningen, nu 61a, werden de wijnvaten opgeslagen. De wijntonnen lagen op twee tegenover elkaar liggende dikke balken en wel zo dat de buik van de ton ertussen kwam te liggen. Daarop konden dan weer andere tonnen worden gelegd, zo getuigen foto's. Een van die balken bestond nota bene uit een zeer oude moerbalk, herkenbaar aan de inkepingen waar de kinderbinten in werden gelegd. Om de boel stabiel te houden werden de vaten gefixeerd met (trek)banden. Voor een extra zekerheid werden de banden door twee ijzeren strips in de muur aan weerszijde van de voordeur gehaald. De strips werden per ongeluk ontdekt, omdat zij door de verroeste staat grotendeels verdwenen waren en de resten nauwelijks opvielen.

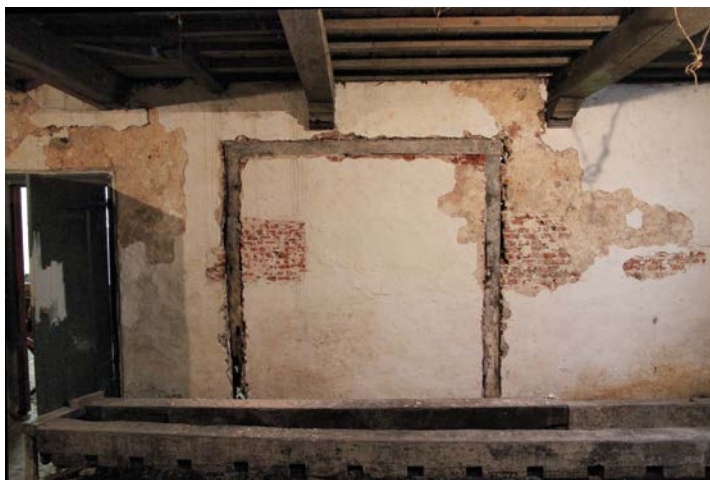
De met het verwijderen van los stucwerk ontdekte doorgang op de begane grond van nummer 61A naar nummer 61. Foto: Hans van Dam/Stichting Diogenes Leiden.

Naast de vondst van het flessengat, de waterputten en waterkelders is bij het afhalen van de oude stuclaag op de muren een dichtgezette doorgang gevonden, omzoomd door eiken balken. Het waarom van deze doorgang was aanvankelijk niet helemaal duidelijk. Verondersteld wordt nu dat de begane grond van dit pand, nu 61a, voor de eerste wijnkoperij in 1802 als opslag van de wijntonnen in gebruik is genomen. Aangezien dat pand zeer waarschijnlijk een woonruimte was, getuige de spattegels, zal de toegang vanaf de straat een gewone huisdeur zijn geweest. Daar kon

geen wijnvat doorheen. Met de gecreëerde inpandige doorgang kon zo ook dit gedeelte worden bevoorrad.

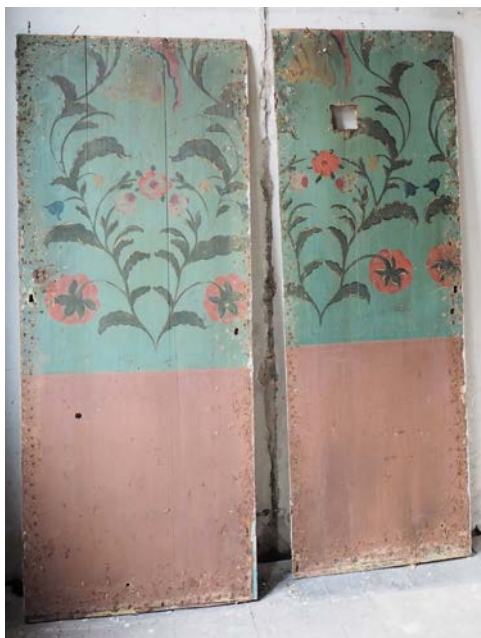
De geredde deurtjes waarop dezelfde schildering bleek te zitten als onder de vele lagen behang op de westmuur van nummer 61A. Foto: Hans van Dam/Stichting Diogenes Leiden.

schildering. Op nummer 61a is een provisorisch plafonnetje op zolder gesloopt. Zo kwamen er ook twee kleine deuren als bouw materiaal tevoorschijn. Deze waren betimmerd met hardboard en daarachter bleek eenzelfde beschikking te zitten als op de muur in de voorkamer. Ze waren als sloopafval bijna in de puinbak verdwenen. Vermoedelijk zijn het deuren van een kast geweest uit dezelfde kamer.

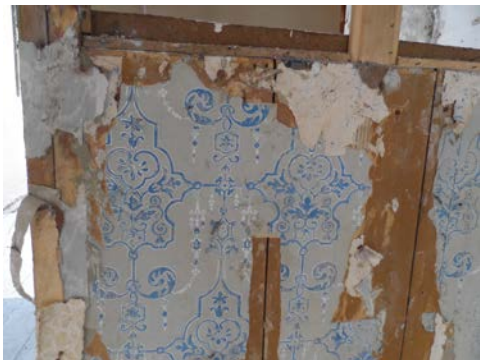
Fragment van het behang dat Piet Paaltjens moet hebben gezien toen hij op de Hogewoerd woonde. De resten zijn veilig gesteld door Erfgoed Leiden en Omgeving. Foto: Hans van Dam/Stichting Diogenes Leiden.

In het bovenhuis tenslotte is door stagiaire Judith Leferink van Erfgoed Leiden een onderzoek gedaan naar de daar aangetroffen behangresten, die uit dertien lagen bleken te bestaan.³⁶ Het aardige is dat dergelijke onderzoeken altijd materiaal opleveren om de bestaande kennis van behang door de eeuwen heen te vergroten, maar dan kan er ook wel eens een bijvangst zijn waar je zeer enthousiast van wordt. Dat is hier gebeurd. Bij de laatste grote aanpak van het pand werd er uiteraard een nieuw behang opgebracht. Dat eerste behang blijkt te komen uit 1852, wat zeer goed past bij de latere opknabbeurt van het pand (zie boven). Die datering was te vinden door het eerder opgebrachte grondpapier zichtbaar te maken en dat bestond uit exemplaren van het *Algemeen Handelsblad* van 27 januari en 9 maart van dat jaar. Niet werkelijk spectaculair in leeftijd, althans niet zoals het vroege behang op Hogewoerd 61a, maar het bleek wel degelijk een aardige vondst te zijn. Precies in die periode namelijk woonde François Haverschmidt (1835-1894) ín die kamer en wel van 1852 tot 1858. De predikant in spe is later bekend geworden onder zijn pseudoniem Piet Paaltjens. De student is dus met dit behang omringd geweest, terwijl hij zijn poëtisch melancholische pen uitprobeerde.

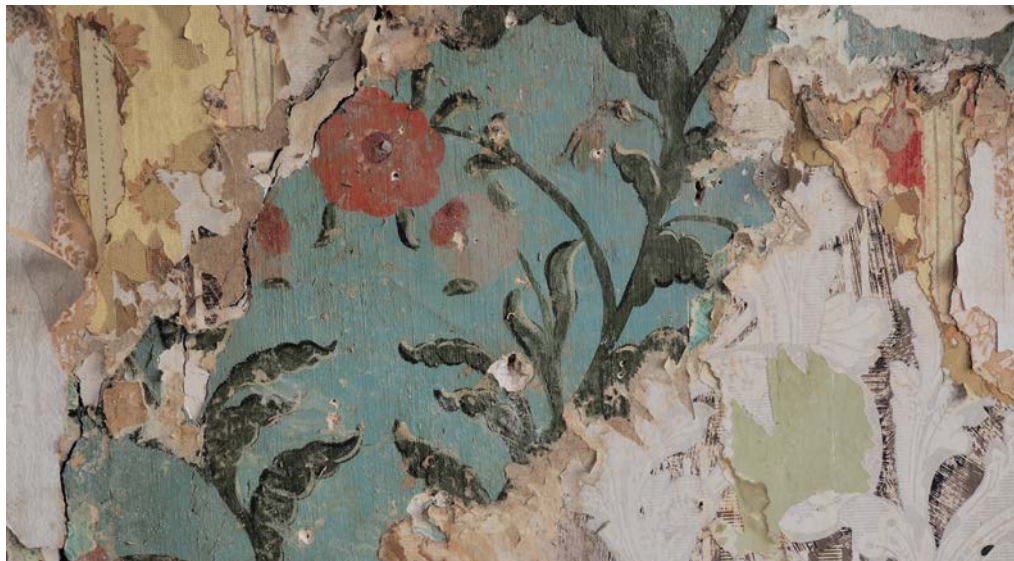
Op de westmuur van nummer 61A kwamen maar liefst 25 lagen behang tevoorschijn: een staalkaart van behangen uit de afgelopen tweehonderd jaar. Onder de behanglagen zat een bijzondere muurschildering, die ook werd aangetroffen op twee als bouwmaterialen hergebruikte deurtjes in hetzelfde pand. Foto: Hans van Dam/Stichting Diogenes.

Een regelrechte sensatie waren de vele lagen behang op de westmuur van 61a. Even wist het bestuur niet wat zij ermee moest doen, maar verschillende kenners zijn een kijkje komen nemen en gaven eensluidend advies: onderzoeken. Zij wezen op de dikte van het plakkaat papier. Die was uitzonderlijk. Een bevriende antiekhandelaar, Ron Meerman, wees er bovendien op dat onder die plak behang een muurschildering zat. Het bestuur nam haar verantwoordelijkheid en heeft een spe-

cialist op het gebied van muurbedekking in Nederland, Richard Harmanni, erbij gehaald. Deze heeft een klein deel van het behang verwijderd om te onderzoeken. Dat pakket bleek uit 25 lagen te bestaan: een volledige staalkaart van behangen uit de afgelopen 200 jaar. In zijn onderzoek kwam Harmanni uit op 1796 voor de eerste laag.²⁸ Het waren stroken behang van lompenpapier met blokken gestempeld; een systeem dat even ervoor door een Fransman was uitgevonden. Bijzonder modern dus voor die tijd, zo wist Reinoud Boter (bouwhistorisch bureau Moned) die een aanvullend onderzoek naar de panden heeft uitgevoerd, te melden.²⁹ Deze vroege datum kon Harmanni herleiden aan de hand van het grondpapier dat is gebruikt. Het betreft bladen van vermoedelijk proefdrukken van het boek *Beknopte natuurlijke historie der zoogende dieren* van Jan David Pasteur dat in drie delen in Leiden werd uitgegeven bij Honkoop en Du Mortier tussen 1793 en 1800. Uiteraard heeft Harmanni dit niet als enige uitgangspunt genomen en keek hij ook naar vergelijkbare behangen die elders bewaard zijn gebleven.
