Nieuwsbrief 44

3 april 2024

De restauratie van Hogewoerd 132 gestart

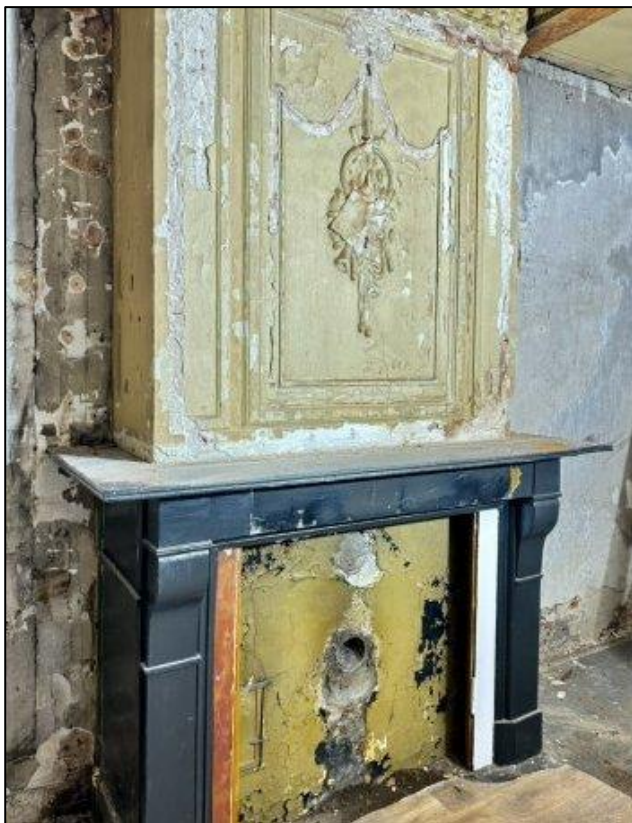
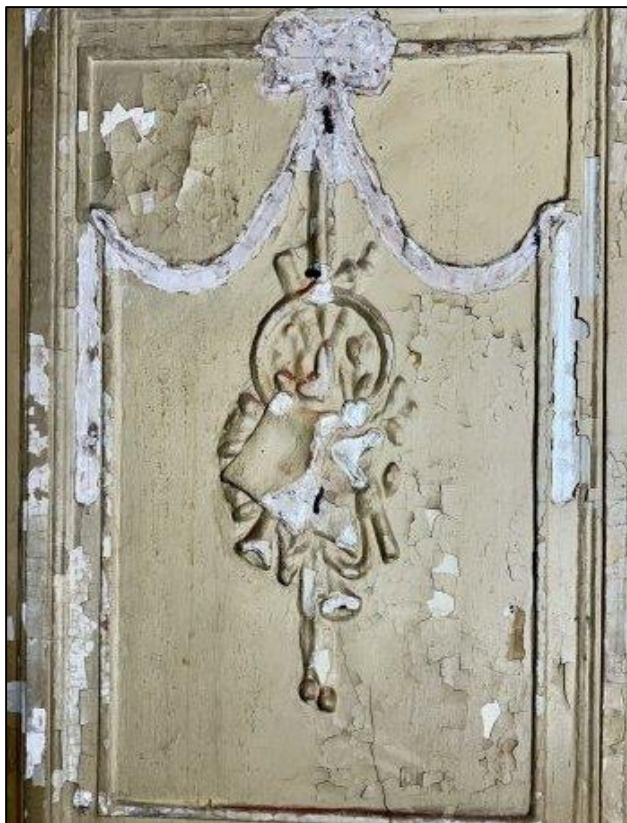
Bij de werkzaamheden werd boven de schouw in de opkamer stucwerk in Louis Seize-stijl ontdekt.

Diogenes vindt het belangrijk dat het stucwerk wordt hersteld en is op zoek naar financiering daarvoor. *Het bestuur houdt zich aanbevolen als lezers van de nieuwsbrief daar ideeën over hebben.*

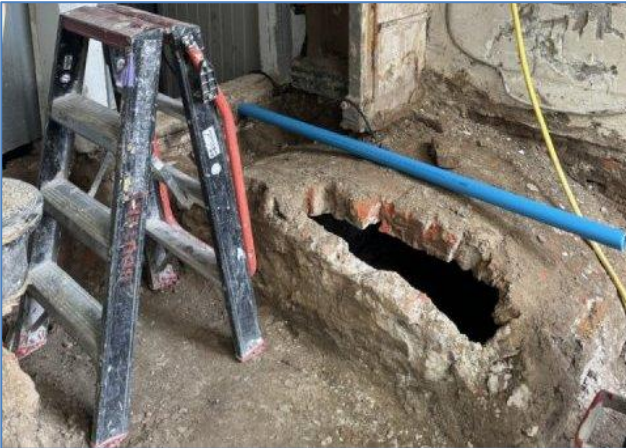
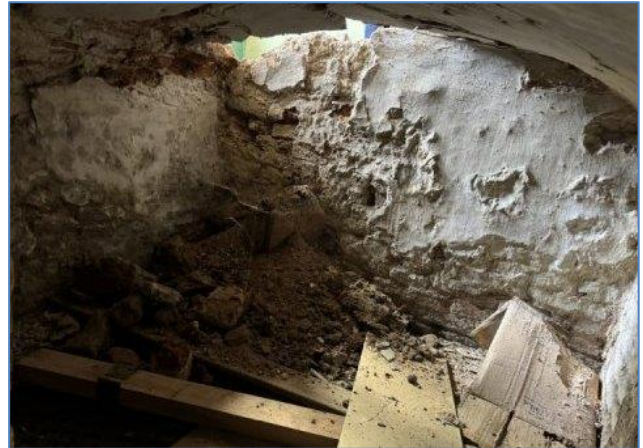
Linksboven: onder de vloer van de voormalige winkelruimte is een keldertje aanwezig.
Rechtsboven: het keldertje gezien vanuit het pothuis.

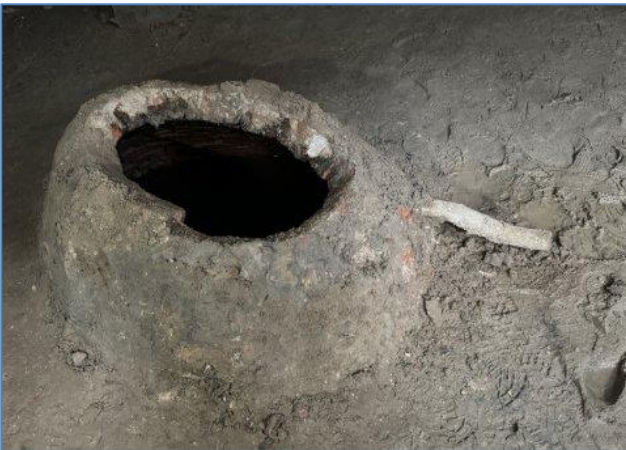
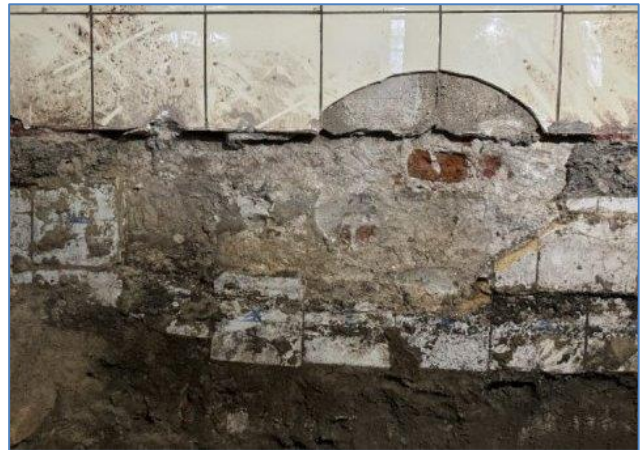
Links: bij het uitgraven van de vloer van het souterrain werd een oud waterreservoir gevonden. Vanuit dat reservoir liep een loden leiding in de richting van de plaats waar de waterpomp moet hebben gestaan.
Rechts: de onderkant van de grotere tegels op de muur geeft het vloerniveau aan zoals dat tot voor kort was. Bij het uitgraven werden daaronder resten van Delftsblauwe tegeltjes aangetroffen. Die geven aan dat het oorspronkelijke vloerniveau van het souterrain zo'n 25 centimeter lager moet hebben gelegen.

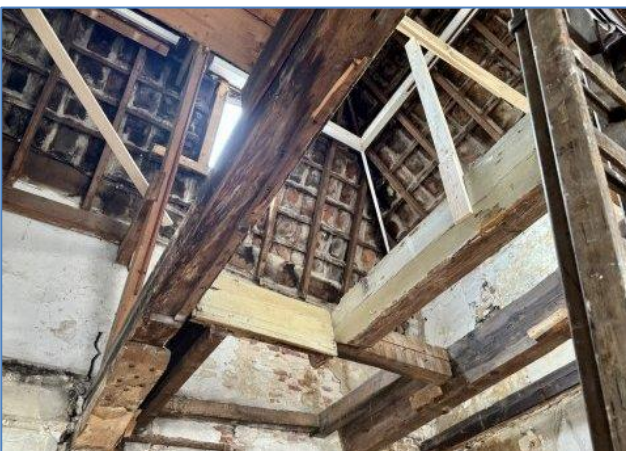
De foto hiernaast laat zien dat de smalle steile trap van de eerste naar de tweede verdieping gesloopt is. In de nieuwe situatie krijgt het bovenappartement een trapportaal op een andere plaats: achter de toegangsdeur aan de Rijnstraat. De vloer van de tweede verdieping bleek aan de achterkant heel slecht te zijn. Een aantal planken is nu weggehaald omdat ze onveilig waren. Ook sommige balken zullen moeten worden vervangen. De foto toont dat het pand een onbeschoten kap heeft: de dakpannen liggen direct op de dakspanten. Er komt dakbeschoot op de dakspanten met daarop eerst isolatiemateriaal en dan pas dakpannen.

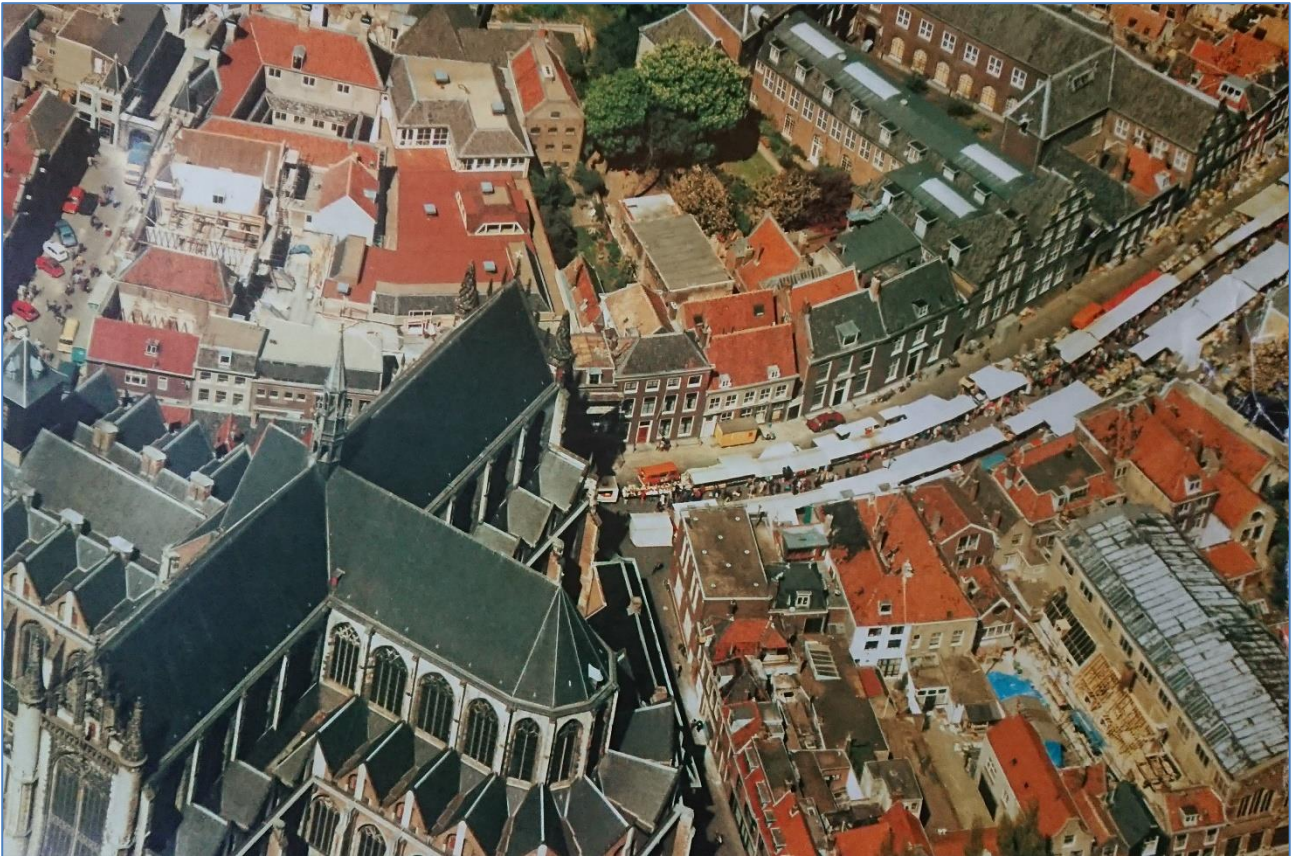
Het Mierennesthofje op een luchtfoto uit 1980

Op de foto, die gemaakt is door Delta Photo uit Middelburg, ontbreekt van enkele huisjes het dak. De foto moet dus gemaakt zijn tijdens een renovatie: De renovatie waar het hier om gaat was in 1980. Te zien is dat huisje 1 al een nieuw dak had. De huisjes 2 en 3 hadden nieuwe dakspanten, 4 had nog geen dakspanten en aan 5 moest nog worden begonnen. De tuin werd gebruikt voor de opslag van bouwmaterialen.

Er was nog een andere verbouwing aan de gang. Ook bij het Van der Heidecomplex aan de Nieuwstraat, dat bij de openbare bibliotheek werd getrokken, ontbrak een deel van de kap.

De foto laat ook zien dat de remonstrantse kerk, rechts van het hofje, nog niet was afgebroken. Dat gebeurde in 1981. Op die plaats staat nu een wooncomplex.
